# COMISSÃO NACIONAL DA VERDADE

***LAUDO REFERENTE À ANÁLISE DOS ELEMENTOS MATERIAIS PRODUZIDOS EM  
VIRTUDE DA MORTE DO EX-PRESIDENTE JUSCELINO KUBITSCHEK DE OLIVEIRA E DE  
GERALDO RIBEIRO***

O presente Laudo visa verificar se há vestígios materiais que caracterizem ter a morte do ex-Presidente Juscelino Kubitschek de Oliveira e de seu motorista Geraldo Ribeiro decorrido de homicídio doloso, o que difere da versão oficial de homicídio culposo em virtude de acidente de trânsito.

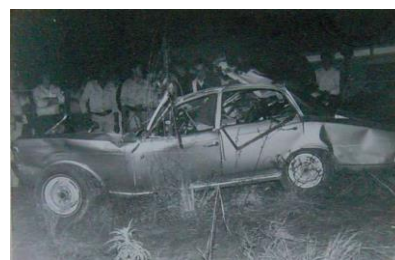
Ilustração nº 02 – Mostra o Opala e o Caminhão no local do acidente (22/08/76).

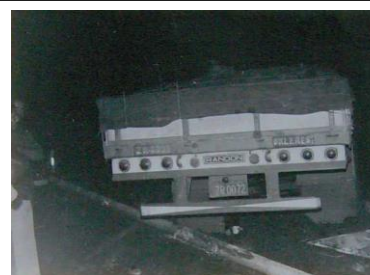
Ilustração nº 03 – Mostra o Caminhão no local do acidente (22/08/76).

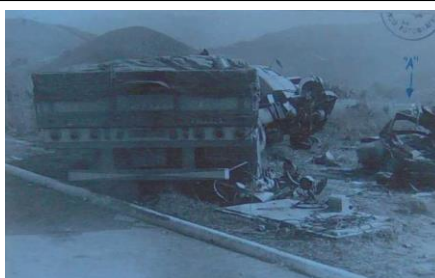
Ilustração nº 04 – Mostra o Caminhão e o Opala no local do acidente (23/08/1976).

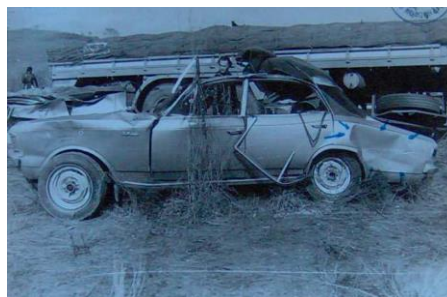
Ilustração nº 05 – Mostra o Caminhão e o Opala no local do acidente (23/08/1976).

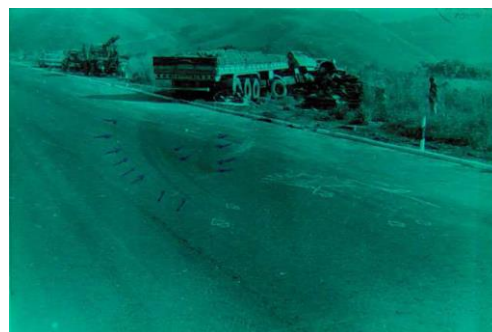
Ilustração nº 06 – Mostra o Opala, o Caminhão e, ao fundo, dois guinchos estacionados no local, enquanto a perícia estava sendo feita (23/08/1976).

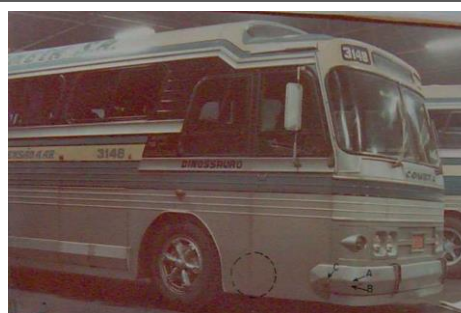
Ilustração nº 07 – Mostra o Ônibus quando examinado no dia 10/09/1976.

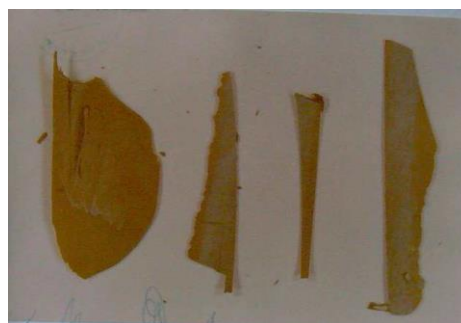
Ilustração nº 08 – Mostra os fragmentos de tinta recolhidos do Opala para confronto com as impregnações existentes no Ônibus.

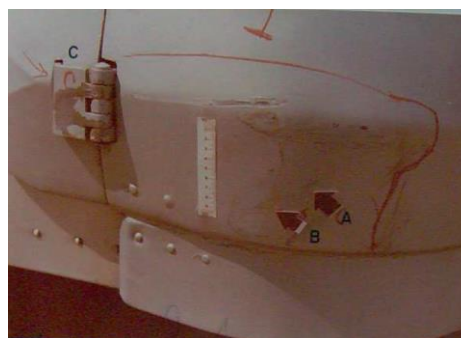
1 - *Esfregaços resultantes de embate com outro veículo, localizados na extremidade antero-lateral do para-choque anterior, com aderência de tinta de cor dourado-metálico, orientados no sentido antero-posterior, com características de terem sido produzidos recentemente, conforme ilustram os anexos fotográficos de números 05,07,08 e 09.*

Ilustração nº 09 – Mostra as impregnações de tinta compatíveis com a do Opala na estrutura do Ônibus.

*a) Tinta original do fragmento apresentado com a da impregnada na extremidade antero-lateral direita do para-choque do ônibus;*

*b) Tinta prateada esfregada no fragmento apresentado, com a pintura do para-choque do ônibus.*

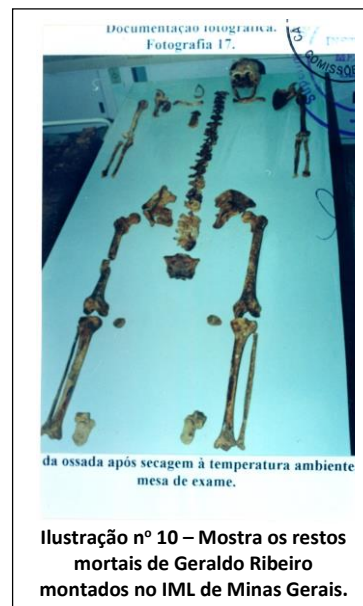
da ossada após secagem à temperatura ambiente mesa de exame.

Ilustração nº 10 – Mostra os restos mortais de Geraldo Ribeiro montados no IML de Minas Gerais.

Muito embora observadas fraturas no crânio, asseverou o Médico Legista Márcio Alberto Cardoso na Comissão Externa da Câmara dos Deputados, que essas decorreram do transporte para o Instituto Médico Legal.

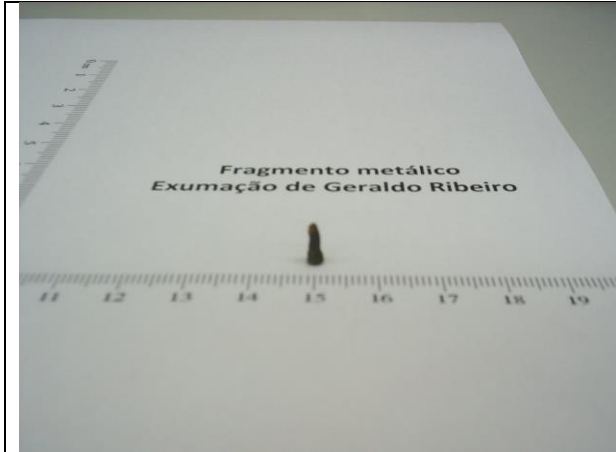
Ilustração nº 18 – Vista em perspectiva do fragmento metálico que se encontrava no interior do crânio de Geraldo Ribeiro.

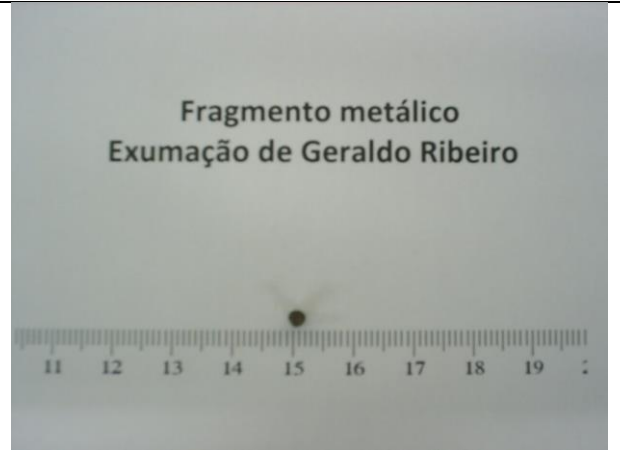
Ilustração nº 19 – Vista superior do fragmento metálico que se encontrava no interior do crânio de Geraldo Ribeiro.

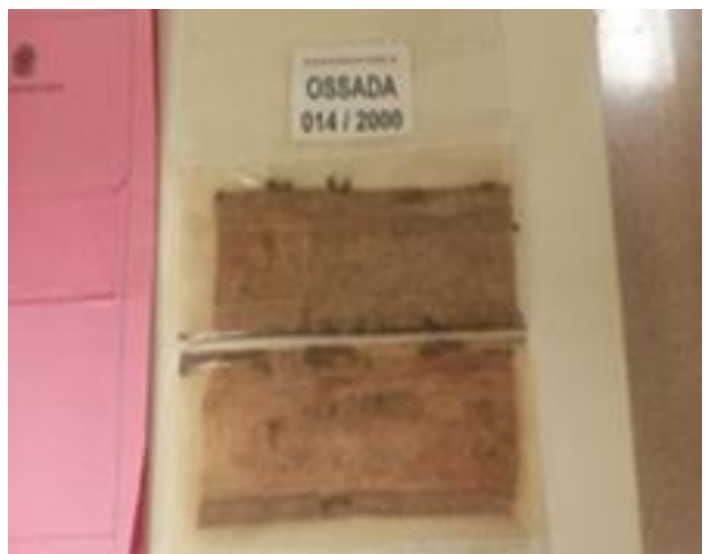
Os referidos Peritos também localizaram, no Arquivo da Câmara dos Deputados, duas tiras de um forro de caixão, com dimensões 224,52mm x 76,72mm e 225,56 x 83,35mm, que se encontravam arquivadas na caixa nº 05 do conjunto que guardava os autos originais dos trabalhos da Comissão Externa da Câmara dos Deputados destinada a "esclarecer em que circunstância ocorreu a morte do ex-Presidente Juscelino Kubitschek.

Ilustração nº 21 – Forro de caixão apensado aos Autos da Câmara.

O referido material encontrava-se acondicionado em saco plástico transparente lacrado (*ilustração nº 21*), que ostentava uma etiqueta autocolante de papel branco com os dizeres: SETOR DE ANTROPOLOGIA FORENSE – IML OSSADA 014/2000. Era composto de segmento de tecido sintético, sujo e ressequido, cujas bordas eram fixadas por grampos metálicos enferrujados (cravos).

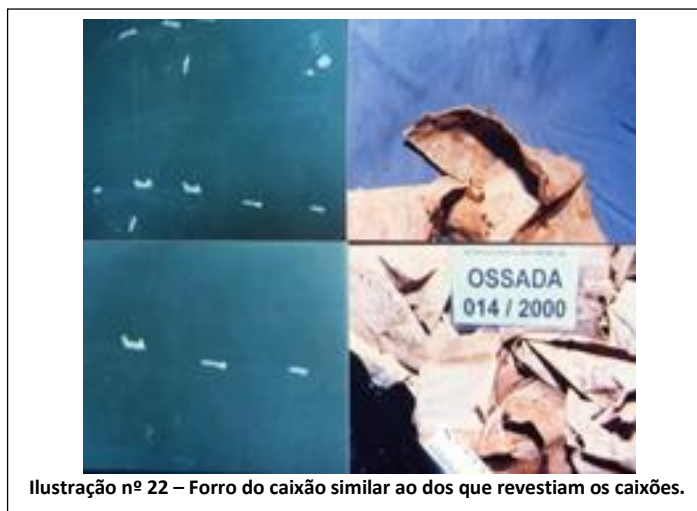
Ilustração nº 22 – Forro do caixão similar ao dos que revestiam os caixões.

O referido material também foi submetido à microscopia eletrônica de varredura (MEV) acoplada com sistema de análise de Raios-X por espectrometria de energia dispersiva (EDS), no Instituto Nacional de Criminalística do Departamento de Polícia Federal, com vistas a determinar sua composição química, sendo os respectivos resultados discutidos em item próprio.

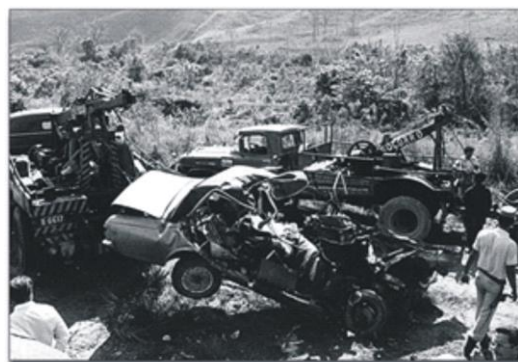
Ilustração nº 26 – Mostra o Opala sendo guinchado do local do acidente, após a realização dos exames periciais no local. A seta indica a região do veículo que teve contato com a estrutura do guincho durante a montagem e o transporte.

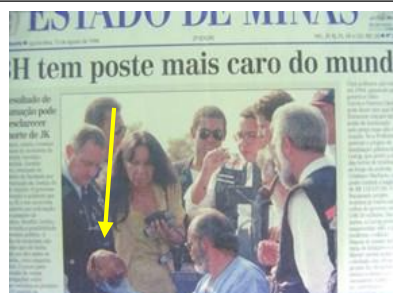
Consoante as fotografias do Laudo de Ossada, **a região esquerda do crânio de Geraldo Ribeiro encontrava-se íntegra**, enquanto a região direita apresentava uma erosão cujos fragmentos e bordas apresentavam formato irregular e coloração

Ilustração nº 27 – Mostra o crânio de Geraldo Ribeiro após ter sido retirado da urna, durante a exumação (reportagem publicada no dia 15/08/96 no Jornal Estado de Minas).

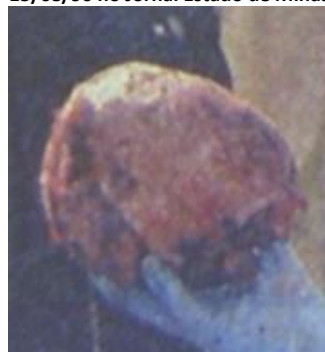
Ilustração nº 28 – Mostra, em detalhe, o crânio de Geraldo Ribeiro e, indicado por seta, uma região que ainda apresentava pelos (ampliação da imagem da ilustração nº 27).

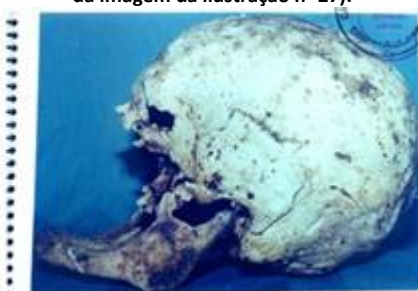
Ilustração nº 29 – Mostra a lateral esquerda do crânio de Geraldo Ribeiro.

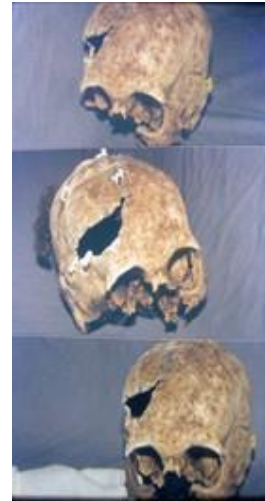
Ilustração nº 30 – Mostra o crânio de Geraldo Ribeiro com as fraturas ocasionadas pela manipulação e/ou pelo transporte até o IML.

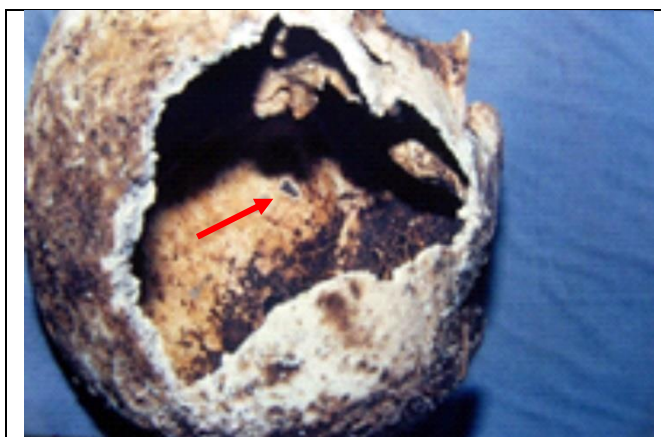
Conforme atestam o Laudo de Perícia em Ossada e o Laudo nº 9610446 da Seção Técnica de Física e Química legal do Instituto de Criminalística de Minas Gerais, **o fragmento que se encontrava depositado no interior da calota craniana de Geraldo Ribeiro trata-se de um cravo metálico enferrujado (liga de ferro).**

Ilustração nº 32 – Mostra, indicado por seta, o cravo metálico no interior da calota craniana de Geraldo Ribeiro.

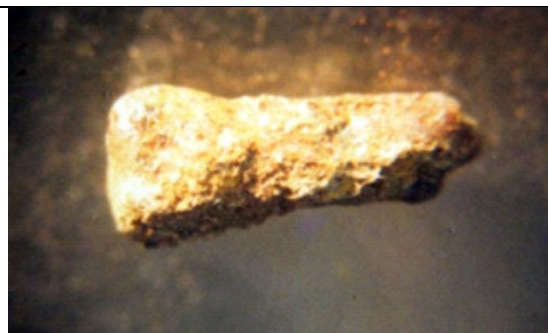
Ilustração nº 34 – Mostra, ampliado, o fragmento metálico recolhido no interior do crânio de Geraldo Ribeiro, observando-se arestas e faces bem definidas.

Ainda de acordo com os referidos laudos, **as dimensões e a composição química desse fragmento seriam incompatíveis com as de um núcleo de projétil de arma de fogo** (composto por liga de chumbo), principalmente com aqueles de alta energia, utilizados para atingir alvos a longas distâncias. Sua consistência e formato – **apresentando inclusive arestas e faces bem definidas – também se mostravam incompatíveis com um fragmento jaqueta**. Nesse aspecto, verificou-se que além da composição química distinta - pois há décadas as jaquetas das munições fabricadas e comercializadas no Brasil são constituídas por níquel, cobre, zinco, estanho e alumínio - a entrada de um projétil de arma de fogo e a posterior ruptura de sua jaqueta **deixariam no interior de uma calota craniana sinais impacto e/ou de abrasão facilmente perceptíveis em quaisquer dos exames realizados**, seja no cadáver ou na ossada.

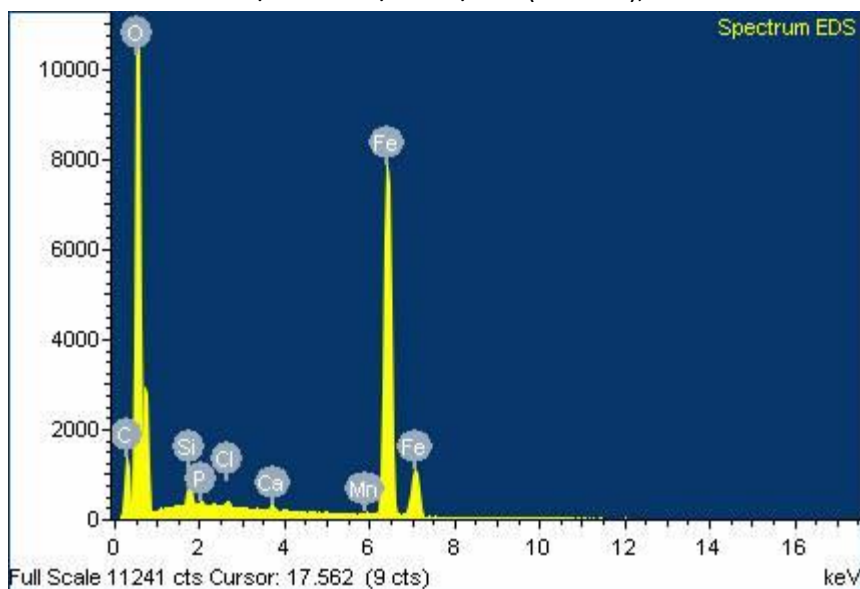
O espectro da referida amostra ratificou tratar-se de liga de ferro (ferro doce) oxidada, conforme descreve e demonstra o Laudo nº 554/2014-INC/DITEC/DPF (anexo 2), em anexo.

Ilustração nº 36 – Mostra o Espectro extraído durante a análise do fragmento metálico que se encontrava no crânio de Geraldo Ribeiro.
